AYUNTAMIENTO DE HUECIJA

INFORME DEL ESTADO ACTUAL DE LA PLANTA DE OSMOSIS

JOSE RAMÓN JIMENEZ SANCHEZ, como Director Técnico de la empresa GRUPO TECNICO CALCAT, S.L. en contestación al requerimiento por parte del Ayuntamiento para hacer un informe del estado actual de la planta de Osmosis en contestación a la solicitud telemática, con fecha de registro del 30/07/2023 por parte del concejal de PSOE de este Ayuntamiento EXPONGO:

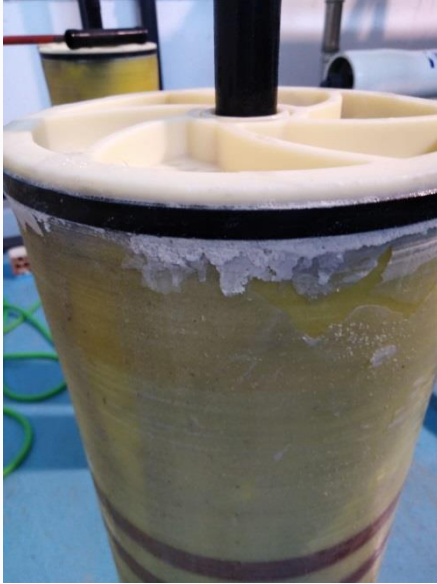
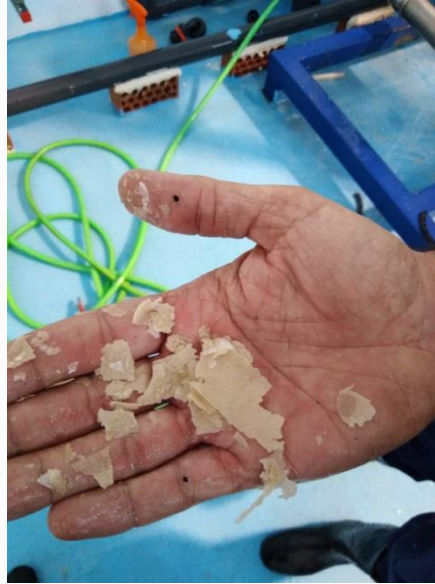
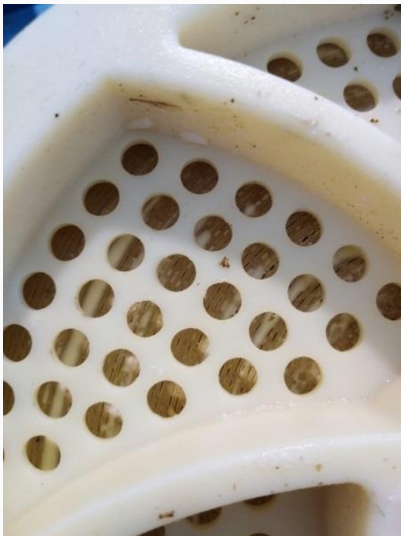
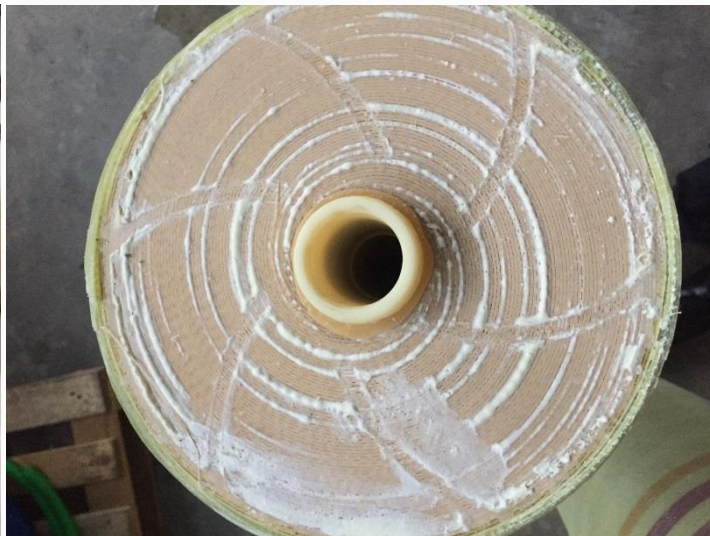
FOTOS DEL ESTADO DE LAS MEMBRANAS

La planta presenta un deterioro importante en las membranas, con una baja producción de agua, esto obliga a la sustitución de estas, cambiándose las de la 2ª etapa el 16/12/2019 y las de la 1ª etapa el 27/02/2020. Esto ha sido ocasionado por un mal mantenimiento y una mala dosificación de antiincrustate.

Como se puede apreciar en las fotos, tanto del exterior como del interior de las membranas, la incrustación de sales es tan severa que no hay recuperación posible, ha llegado a tal extremo que la cal ha salido por el exterior al quedar colapsada las capas interiores.

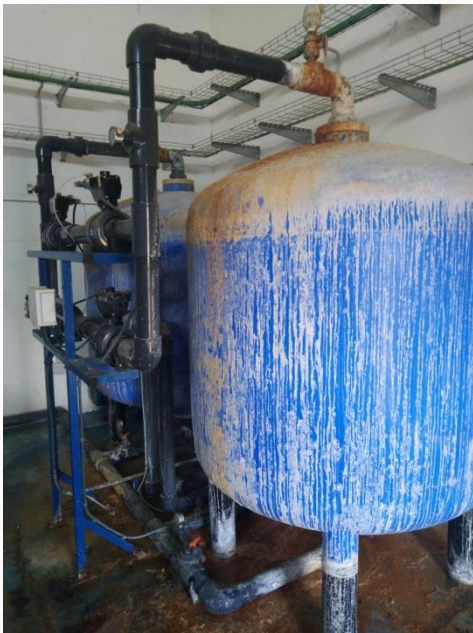
Nº 1 Filtros de entrada

Con respecto a los filtros del pretratamiento tiene varias válvulas rotas, lo que hace que la planta no haya lavado correctamente durante largo tiempo, esto ha obligado a que haya que cambiar los filtros, ya que su material filtrante estaba hecho bolas incluso del tamaño de un balón, no pudiéndose sustituir el material filtrante y teniendo que cambiar los filtros completos.

En la foto Nº 1 se ve el estado en que se encontraba los filtros de entrada, 2 de las válvulas de filtrado estaban rotas por lo que los filtros no se sabe desde cuando no estaban funcionando.

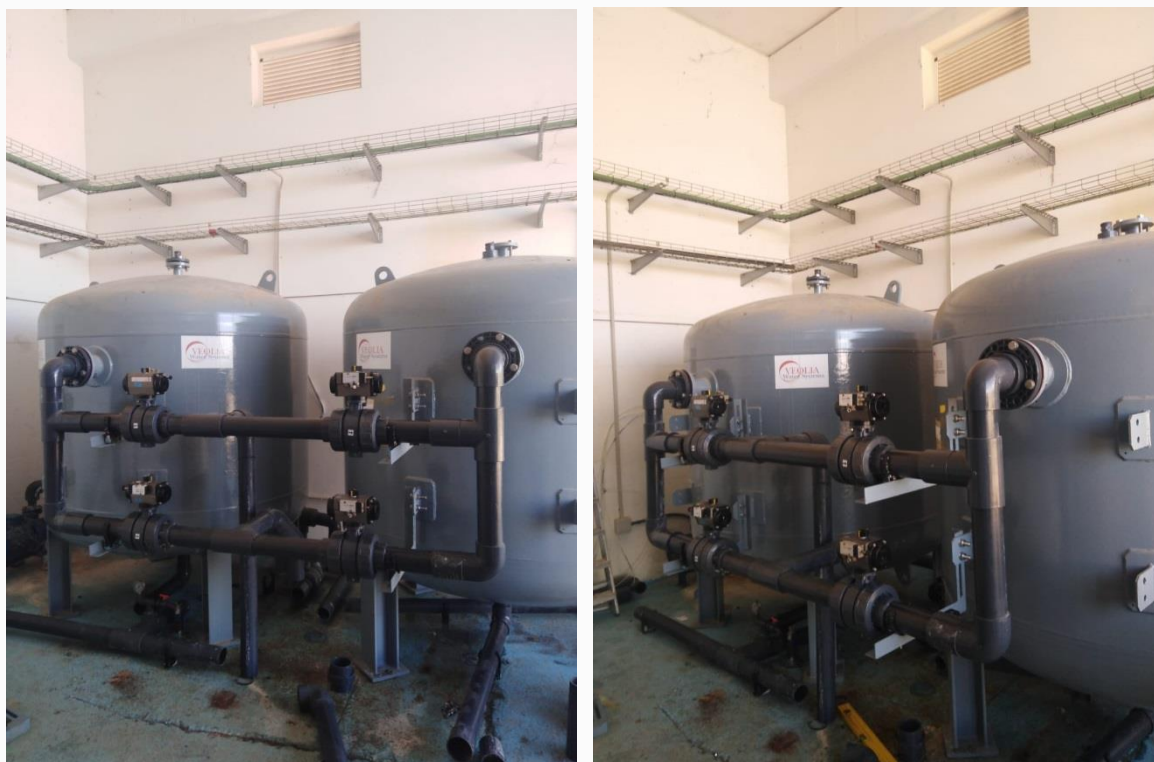
FILTROS NUEVOS DE ACERO

La instalación de estos nuevos filtros, supone una serie de cambios ya que al ser de mayor tamaño, lleva más cantidad de material filtrante y por consiguiente una bomba de mayor caudal para efectuar correctamente los lavado.

Como se puede observar en la foto, los filtros ya están alojados en las instalaciones de la planta de osmosis, se le ha adaptado el sistema de válvulas de la planta, sustituyendo las que estaban defectuosas, se ha instalado la nueva bomba, se ha suministrado todo el material filtrante, sin embargo estamos pendiente del suministro de las crepinas de uno de los filtros, ya que en su instalación original se utilizaba con otro material distinto al que se va a utilizar ahora y hay que sustituirlas.
