# CERTIFICADO DE SOLIDEZ DE EDIFICACIÓN NAVE 7 EN EL POLÍGONO INDUSTRIAL DE HUÉCIJA (ALMERÍA)

**LOCALIZACIÓN:** Polígono 5 Parcela 12, Paraje P. Toros  
Huécija (ALMERÍA)

**PROMOTOR:** EXMO. AYUNTAMIENTO DE HUÉCIJA

**FECHA:** Abril 2022

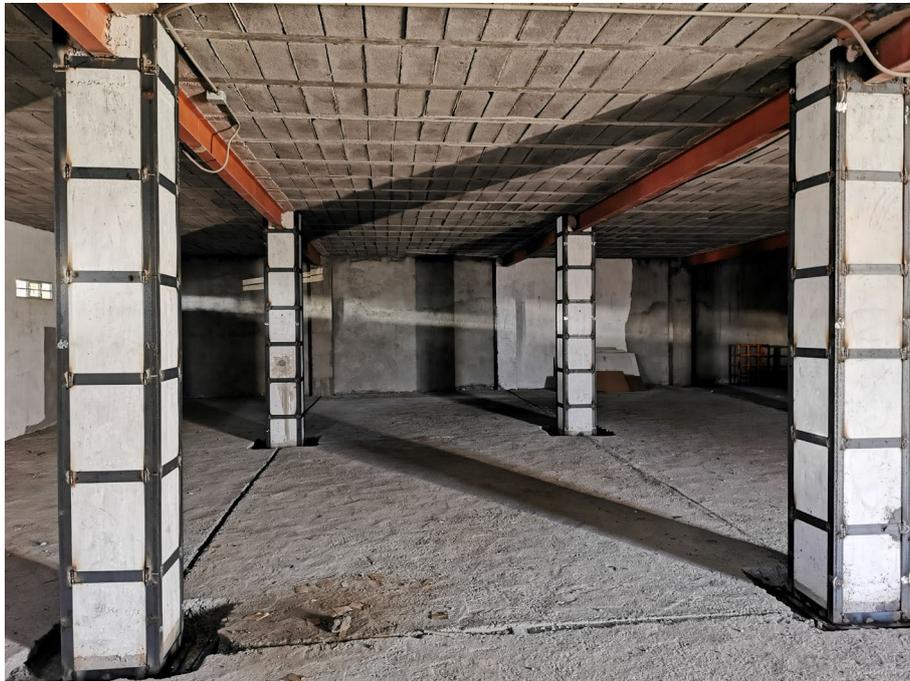
Por otra parte, y como defecto importante a considerar en la estructura, sí que se ha comprobado que la resistencia del hormigón en los pilares ensayados es muy reducida conforme a las mínimas características exigidas para un hormigón estructural. Si bien los pilares en planta baja tienen unas dimensiones probablemente superiores a las exigidas (45 x 45 cm<sup>2</sup>), la resistencia del hormigón no es aceptable para edificación, mas teniendo en cuenta la sobrecarga de uso que han de soportar en el forjado superior (300kg/m<sup>2</sup>). Se considera por tanto que es necesaria una intervención de refuerzo al menos sobre los pilares centrales de planta baja (pilares que reciben mayor carga) consistente en el empresillado de los mismos estructura metálica ejecutada con perfiles angulares L.60.60.6 empresillados cada 30 cm con pletinas de 60.6 soldadas con el fin de suplir la carencia existente, al menos en los pilares centrales de forma que quede garantizado el correcto funcionamiento del refuerzo basado en la capacidad mecánica del mismo y en su comportamiento solidario con la estructura existente, desde el mismo momento de su ejecución.

De la misma forma en las conclusiones finales del referido informe de EVINTES se indica que la estructura del edificio inspeccionado se encuentra en un estado de conservación aceptable, si bien la falta de resistencia en el hormigón ensayado hace que para su puesta en uso sea necesaria una intervención de refuerzo sobre al menos los seis pilares centrales de planta baja.

Empesillado de pilares realizado para el refuerzo de estructura

En visita realizada días antes de la redacción del presente Certificado, se ha comprobado que se ha ejecutado el refuerzo de los pilares centrales mediante empresillado, por lo cual esa medida correctora se encuentra realizada. Se recomienda, no obstante, que dicho refuerzo se pinte con minio para evitar la corrosión.

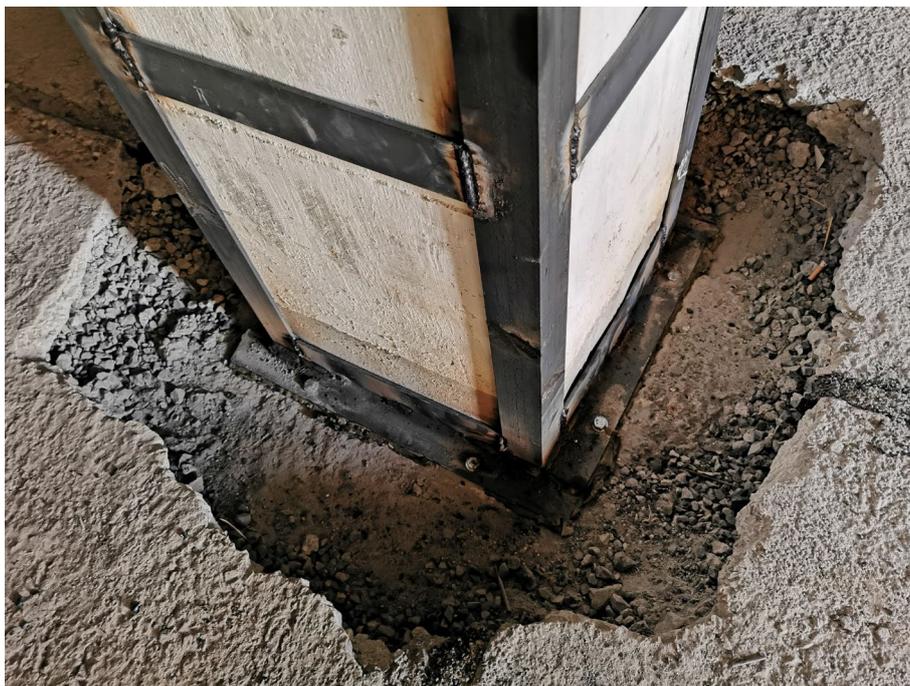
Anclaje del empesillado a la cimentación existente

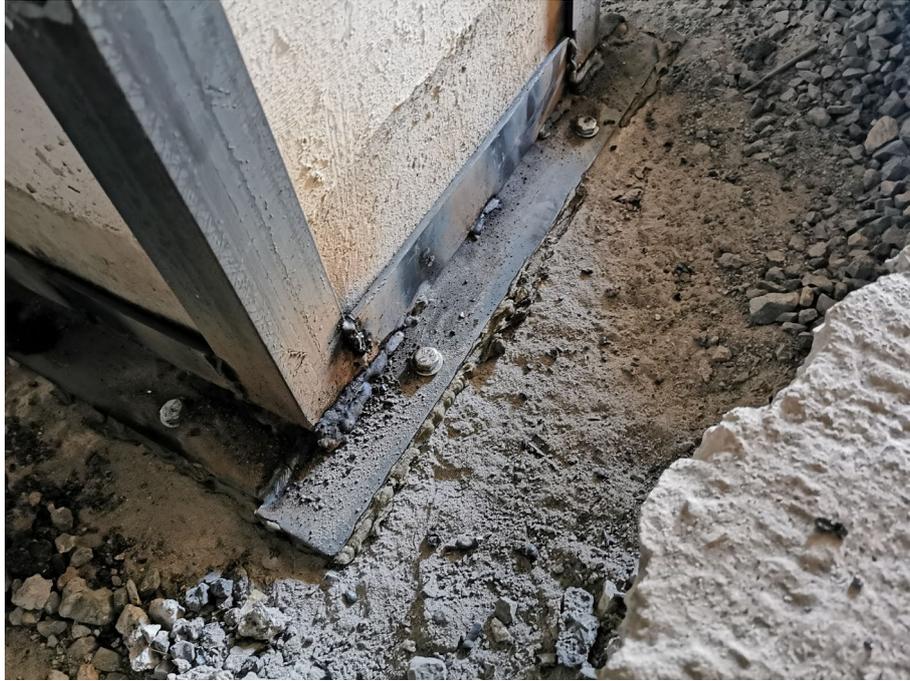
Otro detalle del anclaje a la cimentación de la nave

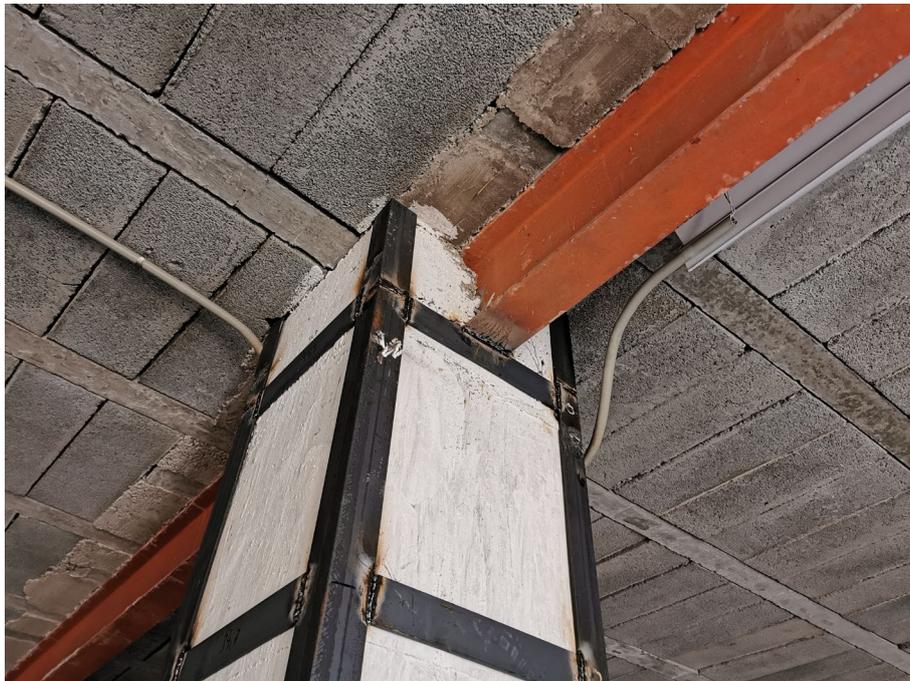
Detalle de la conexión del empresillado con las vigas metálicas
